## О ДЕГРАДАЦИИ СТРУКТУРЫ, СВОЙСТВ И РАЗРУШЕНИИ МАТЕРИАЛА ИЗЛОЖНИЦЫ В ПРОЦЕССЕ ЭКСПЛУАТАЦИИ

#### ON DEGRADATION OF STRUCTURE, PROPERTIES AND DESTRUCTION OF MOLD MATERIAL DURING OPERATION

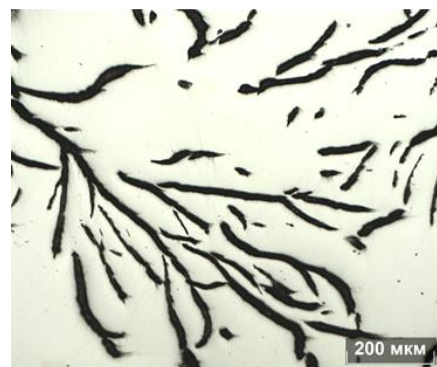
Рис. 3. Образец №2 ( $\times 100$ )

– Образец №2

ПГф1-ПГр5-ПГд750-Пт1-П45(Ф55)-Пд0,5-ФЭЗ-ФЭ5-ФЭп20000-ФЭр1

Структура чугуна с пластинчатым графитом прямолинейной формы длиной 120-860 мкм; распределение включений графита – веточное; на всей площади шлифа фиксируются неметаллические включения (по морфологическим признакам силикатного, сульфидного типов и отдельные глобулы нитридов); металлическая основа: перлит пластинчатый + феррит; перлит в количестве от 35 до 60 % с межпластинчатым расстоянием 0,63 мкм; фосфидная эвтектика тройная мелкозернистая и тройная с пластинами цементита в виде отдельных включений равномерного распределения.

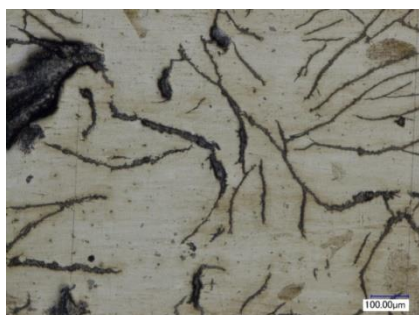
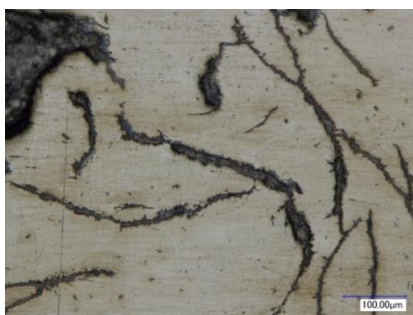
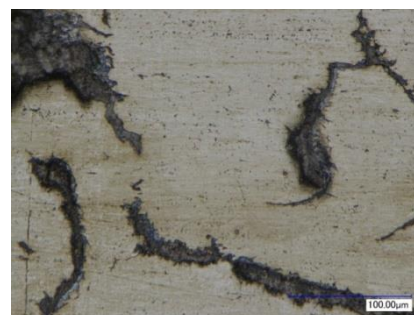
Рис. 4. Микроструктура чугуна изложницы после вывода ее из эксплуатации

На всех фото микроструктуры чугуна изложницы после ее вывода из эксплуатации (рис. 4) просматриваются такие признаки проявления деградации структуры, как увеличение в размере графитовых включений особенно в поверхностном слое, ослабление границ зерен за счет выделения вторичных фаз (возможно, продукты распада первичного цементита или цементита перлита), окисление графитных включений, оплавление фосфидной эвтектики и других легкоплавких составляющих, межкристаллитное окисление и др., которые, очевидно,

обусловлены циклическим температурным воздействием на графит и металлическую основу чугуна. Видны микротрещины в пластинках графита, которые распространяются в металлическую матрицу в направлении к неметаллическим включениям и раковинам.
